Im Projekt Moor WaldBilanz wurde die Kohlenstoff-Speicherung in den Hunsrück-Hangbrüchern und in den darauf stockenden Moorwäldern in der Region des Nationalparks Hunsrück-Hochwald flächendeckend bilanziert. Diese schützenswerten Quell- und Hangbruchbiotope mit ihren Moorwäldern sind einzigartige Lebensraumtypen im Hunsrück. Jedoch wurden seit dem 19. Jahrhundert in den hochsensiblen Moorwaldflächen systematisch Netze von Entwässerungsgräben angelegt und unterhalten, um diese Standorte für die Holzproduktion, insbesondere für die Fichte, nutzen zu können. Um die typischen Eigenschaften der Hangmoore wiederzugewinnen, müssen sie möglichst schonend und an ökosystemare Prozesse und Kreisläufe angepasst, wiedervernässt und renaturiert werden. Daher wurde im Projekt Moor WaldBilanz der Wasserhaushalt und die Möglichkeit der Kohlenstoffbevorratung von ausgewählten Hangmooren untersucht – auch nach Renaturierungsmaßnahmen. Tritt Hangzugwasser in Quellen oder im sogenannten Return flow an die Oberfläche, entstehen Torfauflagen, wenn die Torfmoose dort dauerhaft vernässt bleiben. In den Hangbrüchern wurden oft nur Torfauflagen bis 10 cm Mächtigkeit festgestellt, seltener 40 cm, im Einzelfal

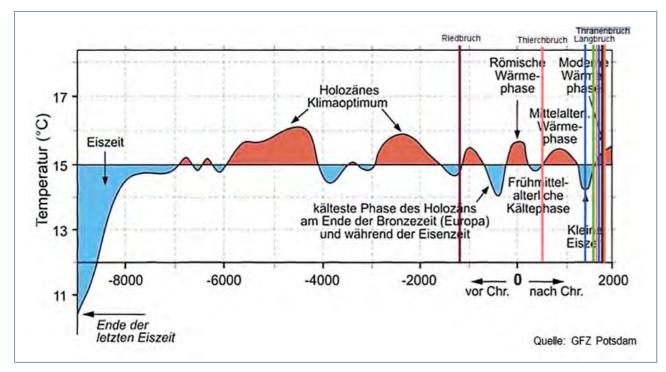
**Abbildung 1:** Altersdatierung der untersuchten Hangbrücher und Einstufung in das Klimageschehen der letzten 3000 Jahre (Quelle: SCHÜLER et al. 2020)

Bei den geobotanischen Untersuchungen wurden die Torfe auf ihre botanische Zusammensetzung analysiert und Altersdatierungen durchgeführt. <sup>14</sup>C- und OSL-Altersdatierungen lieferten die entscheidenden Hinweise auf die Ökologie und Genese der Hangbrücher des Hunsrücks. Die <sup>14</sup>C- oder Radiokohlenstoffdatierung ist ein Verfahren zur radiometrischen Datierung kohlenstoffhaltiger, insbesondere organischer Materialien. Die OSL (Optisch stimulierte Lumineszenz)-Analyse kann zur Datierung von Sedimenten genutzt werden, indem beim Erhitzen von natürlich

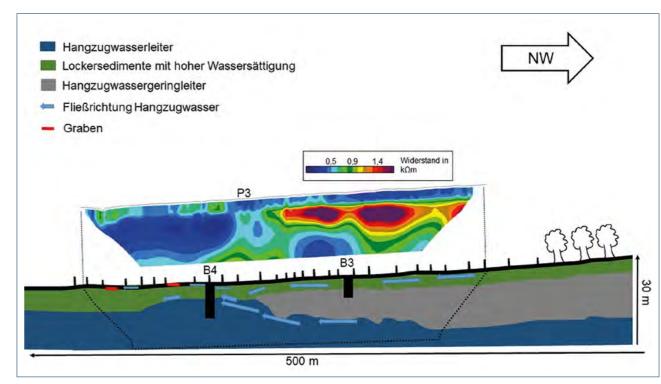
Abbildung 2: Beispiel für die hydrogeologischen Verhältnisse (Quelle: TRAPPE & KNEISEL 2019a)

Der Weg des Hangzugwassers und die Einflüsse auf den Bodenwasserhaushalt und damit auf die Wasserversorgung der Hangbrücher wurden durch eine Kombination aus Geoelektrik und geoelektrischem Monitoring, Bodenradar, Rammkernsondierungen sowie GIS-basierter Reliefanalyse von TRAPPE & KNEISEL (2019b) untersucht.

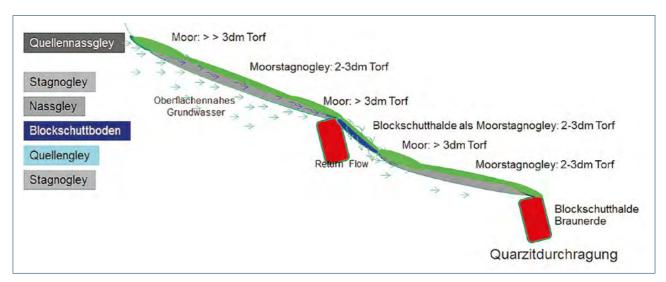
**Abbildung 3:** Interflow, Quellaustritte und Return flow sind die Voraussetzung zur Entstehung der Hangbrücher (Quelle: DEHNER & STEINRÜCKEN 2019)

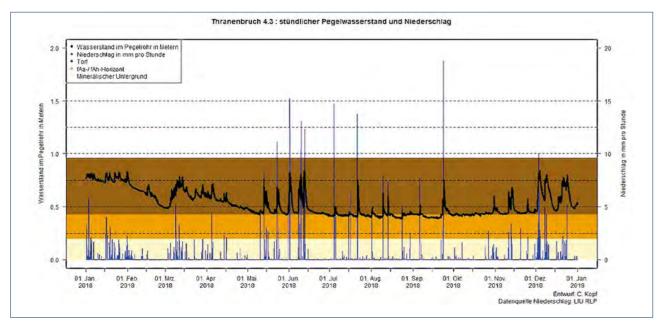
**Abbildung 4:** Periodische Austrocknung im Thranenbruch (Quelle: KOPF 2019)

und kann periodisch austrocknen (Bsp.: Thranenbruch). Insbesondere, wenn gleichzeitig die Umgebungstemperaturen eine erhöhte biologische Aktivität der Zersetzerorganismen zulassen, wird Torf abgebaut. In diesem Fall entwickeln sich die Hunsrückbrücher von einer Kohlenstoffsenke zur Kohlenstoffquelle.

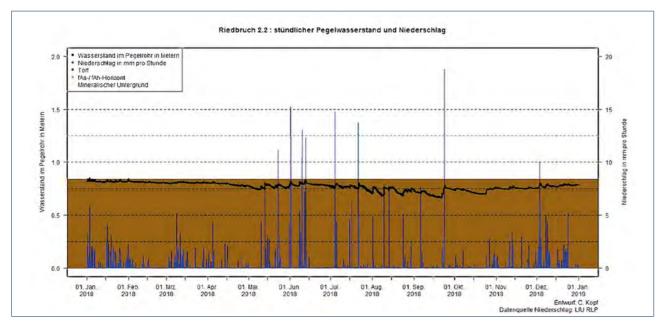
Abbildung 5: Permanente Durchfeuchtung der Torfauflage im Riedbruch (Quelle: KOPF 2019)

KOPF (2019) zeigte aber auch, dass ungespanntes Grundwasser permanent in den obersten Zentimetern der Torfauflage anstehen kann, wenn es das Mikrorelief und die oberflächennahe Wasserführung durch das Bodensubstrat zulassen und wenn die Hangbrücher keine "wesentlichen" anthropogenen Beeinträchtigungen aufweisen (Bsp.: Kernbereich des Riedbruchs).

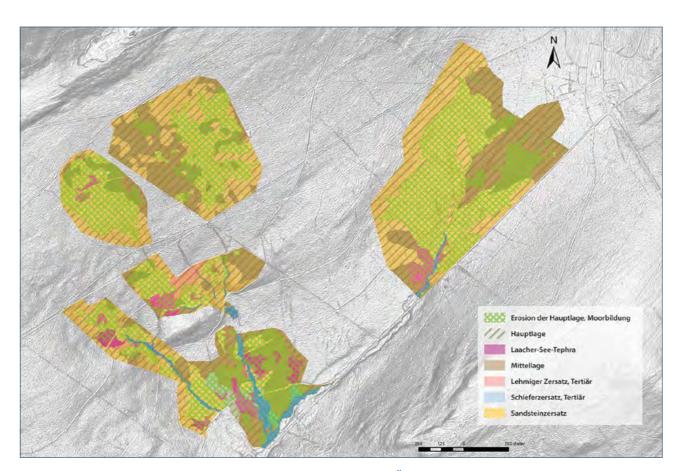
Abbildung 7: Ergebnisse der Bodenkartierung (Quelle: DEHNER & STEINRÜCKEN 2019)

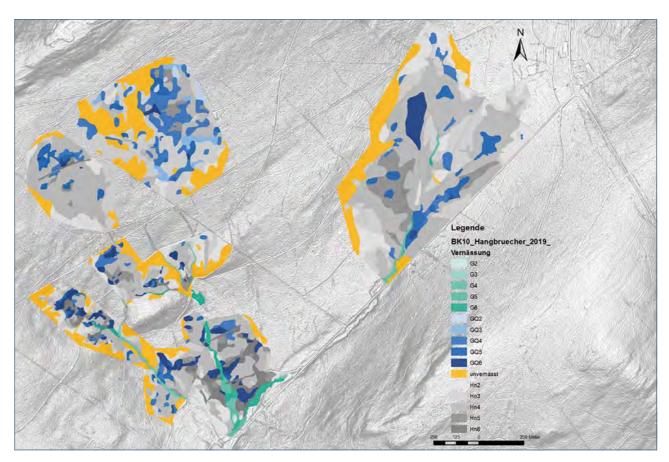
**Abbildung 8:** Aktuelle Vernässung als Voraussetzung für die Torfbildung und -akkumulation (Quelle: DEHNER & STEINRÜCKEN 2019)

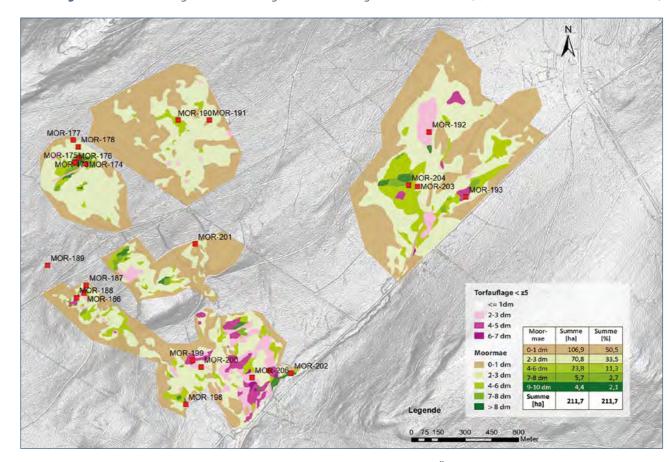
**Abbildung 9:** Kartierergebnisse der Torfmächtigkeiten (Quelle: DEHNER & STEINRÜCKEN 2019)

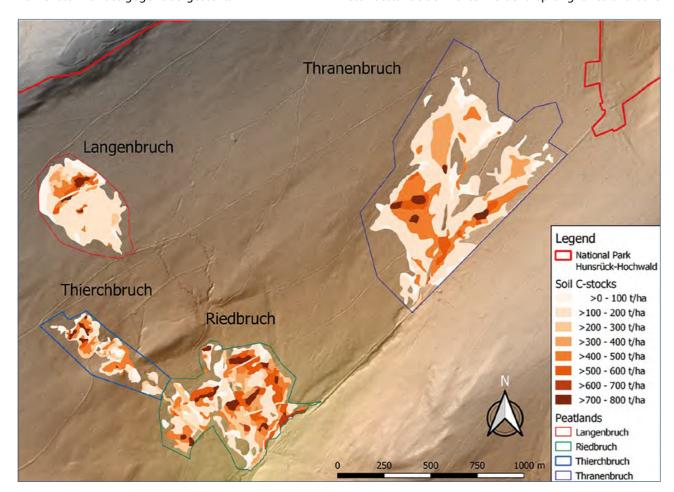
Abbildung 10: Kohlenstoffvorräte in den organischen Auflagen der Hangbrücher des Untersuchungsraumes (Quelle: KRÜGER et al. 2020)

Höchste mittlere Kohlenstoffvorräte wurden im naturnahen Riedbruch mit 234 t ha<sup>-1</sup> gefunden, während der naturferne mit Fichten bestockte Johannenbruch im Mittel nur 2 t ha<sup>-1</sup> Kohlenstoff in der organischen Auflage speichert. Der Johannenbruch wird zwar durch staunasse Standorte dominiert, aber wirklich hydromorphe Standortverhältnisse mit Torfauflagen kommen kaum vor.

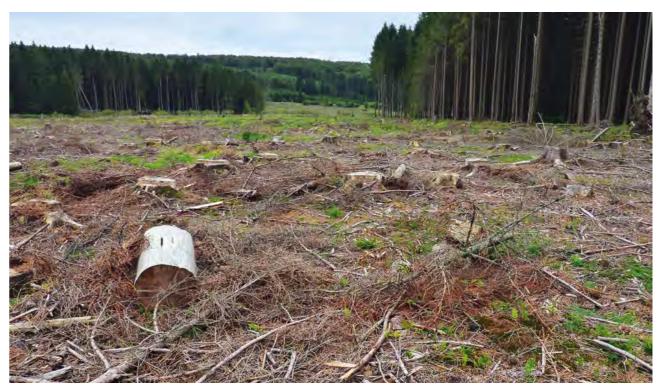
Abbildung 3: NSG Thranenbruch nach den Rodungsarbeiten im September 2017

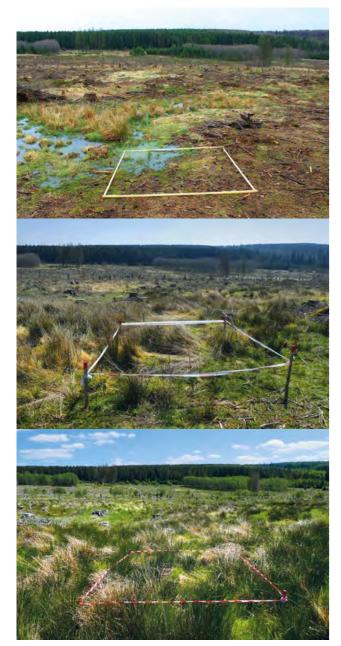
**Abbildung 4:** Sukzession auf der Monitoringfläche 1 in den Jahren 2018, 2019, 2020

Betrachtet man die Arten auf den beiden Probeflächen (Abb. 4, Abb. 5, Tab. 1, Tab. 2), so kann man diese bestimmten ökologischen Gruppen zuordnen (vgl. Oberdorfer 2001): *Juncus bulbosus* ssp. *kochii* kommt auf Sand- und Torfböden, die staunass und zeitweise überschwemmt sind, vor. In den beiden Flächen ist die Art bereits 2018 verschwunden. *Montia fontana* ist eine typische Art von Quellfluren und wurde nur in Fläche 1 nachgewiesen. Sie ist im Frühjahr 2019 zum letzten Mal dokumentiert worden.

hören nicht zu den moortypischen Arten, sondern sind beinahe überall an Wegrändern, in Gräben und in Fichtenforsten vorhanden (siehe Karte von *S. palustre* bei Hölzer 2019). Die Bestandsentwicklung aller drei Arten ist durch Austrocknung, Sonneneinstrahlung und Sukzession rückläufig. Die in den temporär wassergefüllten Senken gefundenen fädigen Grünalgen (*Mougeotia* spec.) sind ebenfalls durch Austrocknung zurückgegangen bzw. verschwunden. Eine Übersicht der fortschreitenden Sukzession geben die Bildreihen Abb. 4 und 5.

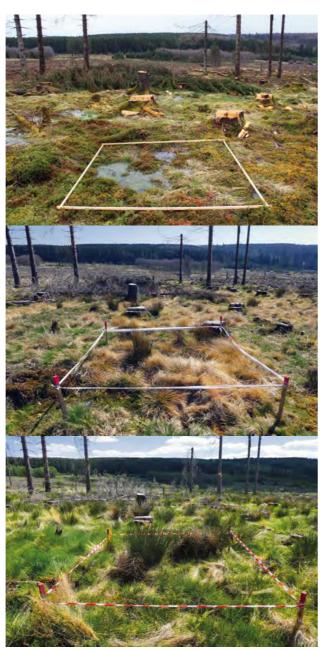
**Abbildung 5:** Sukzession auf der Monitoringfläche 2 in den Jahren 2018, 2019, 2020

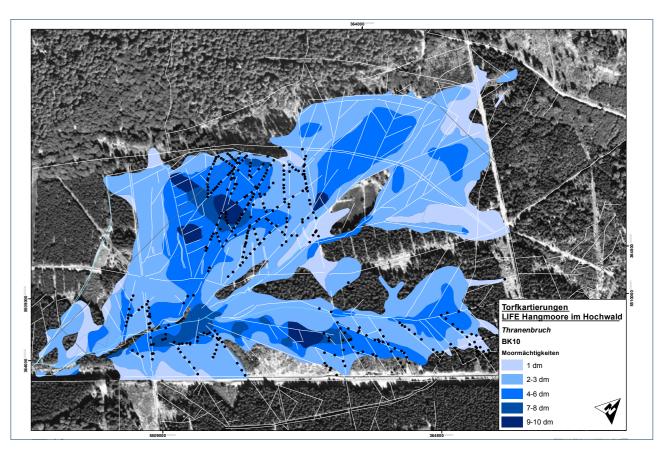
**Abbildung 1:** Karte des Thranenbruchs. Farblich markiert ist die Torfauflage. Weiße Linien stellen Entwässerungsgräben und Wege dar. Punkte markieren bereits erstellte Staue (SNU, 2018).

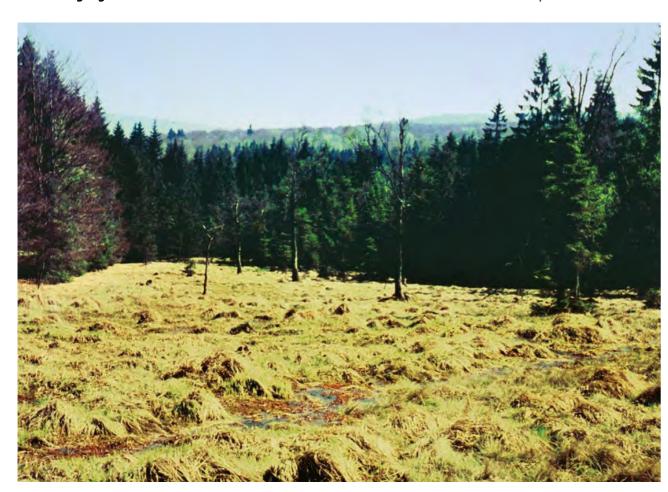
Abbildung 3: Waldfreie Moorfläche im Ochsenbruch im Jahr 1966

Die Abbildungen 3 bis 5 zeigen eine baumfreie Fläche des Ochsenbruchs, die ohne Eingriffe mindestens 50 Jahre lang baumfrei geblieben ist. Die Fundstellen von *Carex pauciflora* liegen erfreulicherweise in diesem Bereich, so dass damit zu rechnen ist, dass Beschattung durch Bäume dort auch langfristig keine Bedrohung für die Segge sein wird. Moorbirken versuchten zwar immer wieder hochzuwachsen, wurden aber als Jungpflanzen von Wild verbissen oder begannen als ältere Bäume zu kränkeln und starben schließlich ab.

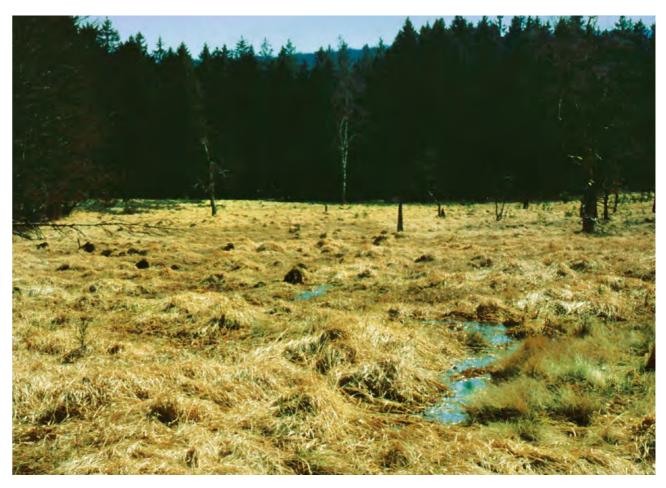
Abbildung 4: Die gleiche Fläche im Jahr 1998, nicht genau vom gleichen Standpunkt aus aufgenommen

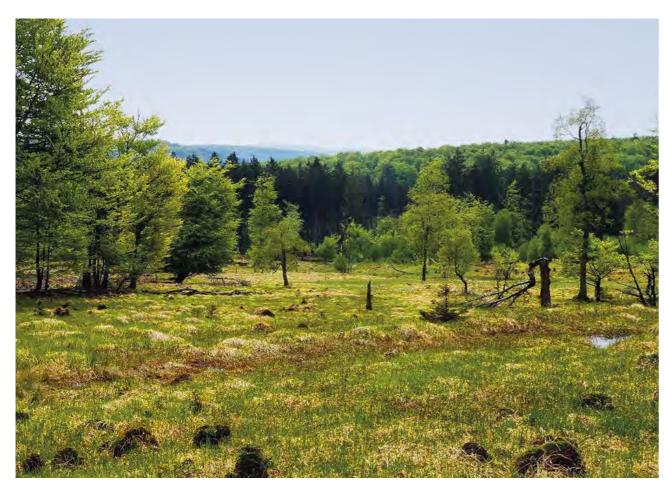
**Abbildung 5:** Die gleiche Fläche im Jahr 2013. Standpunkt fast wie in Abb. 4, Blickrichtung etwas mehr nach links. Inzwischen wurden auf der durch Pfeifengras gelb erscheinenden Fläche im Mittelgrund Fichten entfernt. Der Eindruck einer Zunahme von Moorbirken-Aufwuchs entsteht vor allem dadurch, dass nur Abb. 5 im Sommer entstanden ist und die Moorbirken in belaubtem Zustand zeigt.

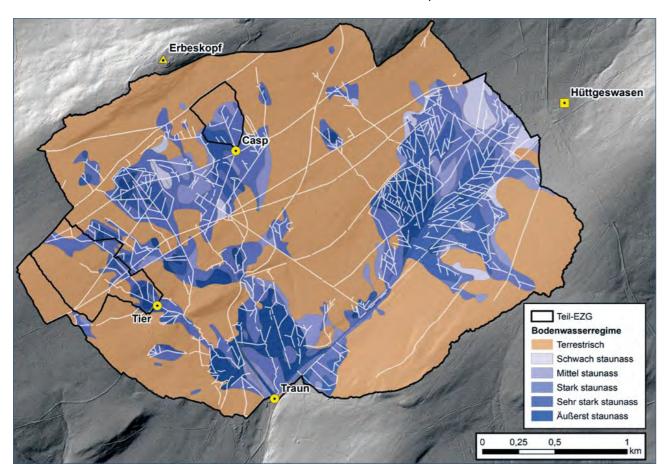
Abbildung 1: Untersuchungsgebiet am Südhang des Erbeskopfes. Weiße Linien zeigen das Netzwerk der Drainagegräben.

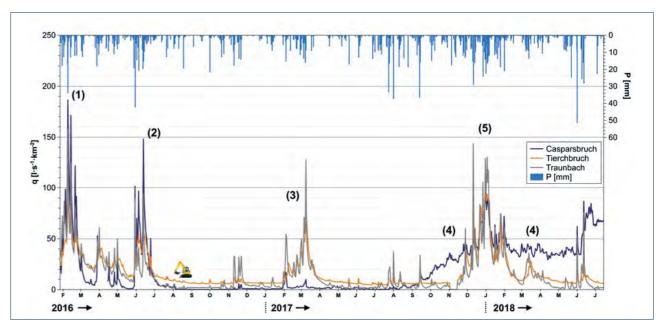
**Abbildung 2:** Hydrograph der Pegel Casparsbruch, Tierchbruch und Traunbach. Tägliche Niederschlagshöhen der Station Hüttgeswasen (DLR RLP 2020).

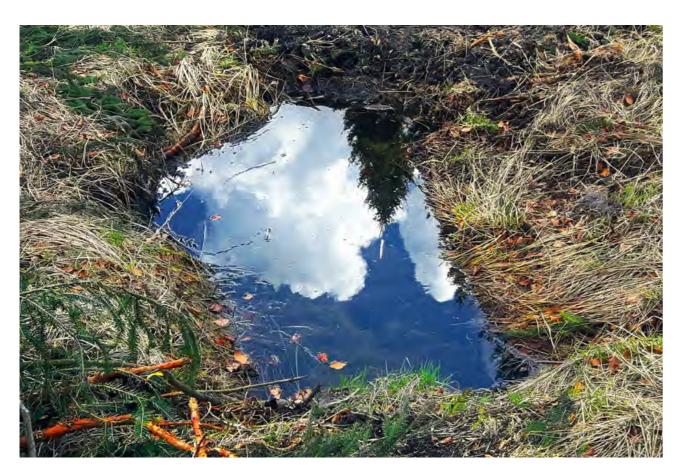
Abbildung 3: Wassergefüllte Hohlform nach Entnahme von Material für Erdplombe im Casparsbruch.

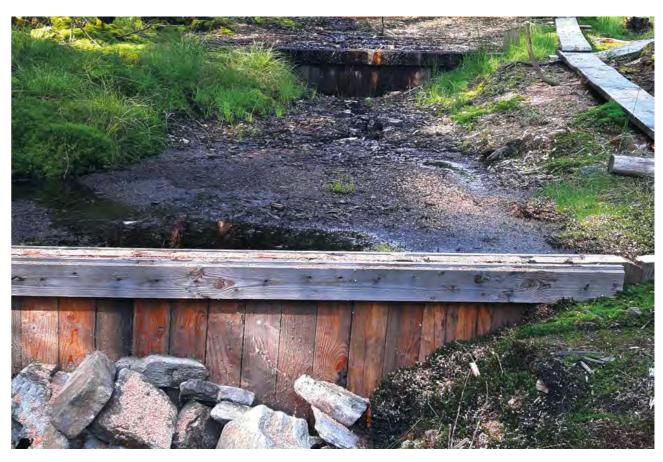
Abbildung 4: Verfüllung nach Zuger Methode im Tierchbruch. (Fotos: J. Zemke)

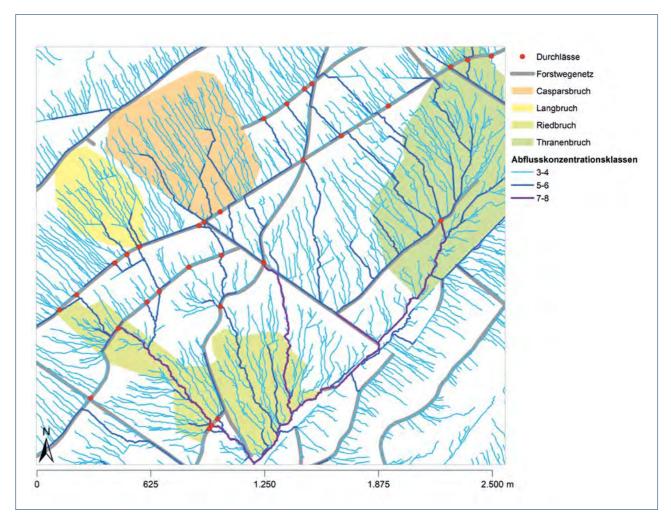
**Abbildung 2:** Darstellung des aktuellen Abflusses (Frühjahr 2020) im Projektgebiet (Seidl, T. 2020; Abflusskonzentrationsklassen eingeteilt nach Strahler, 1952)

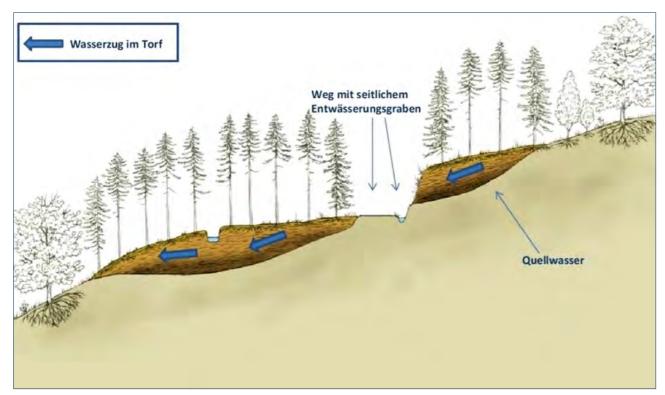
**Abbildung 3:** Schema eines durch Wege gestörten Hangmoores (Scholtes, M., überarbeitet durch Papenberg, M.)

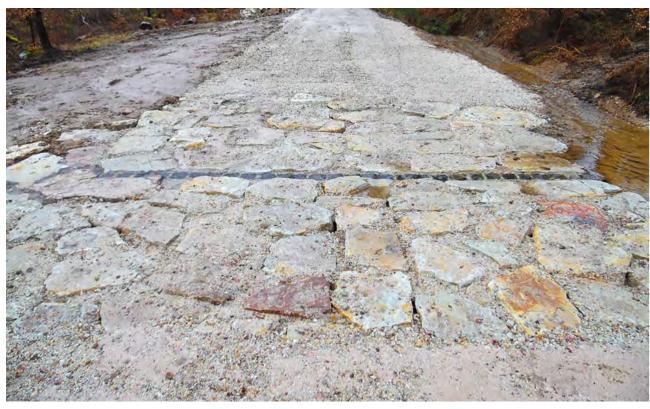
Abbildung 5: Furt im Projektgebiet (Seidl, T. 2020)

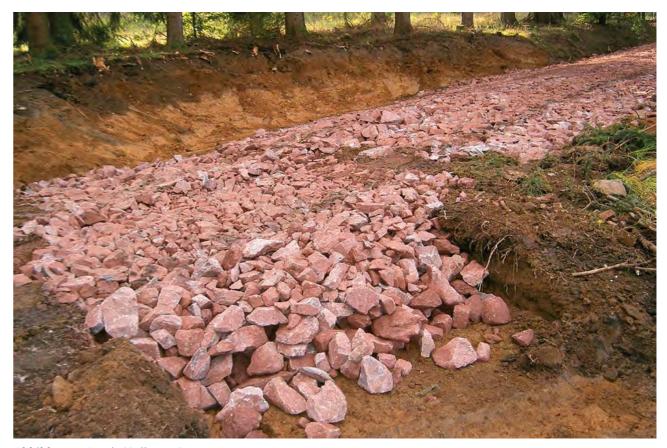
Abbildung 6: Rigole (Gallus, M.)

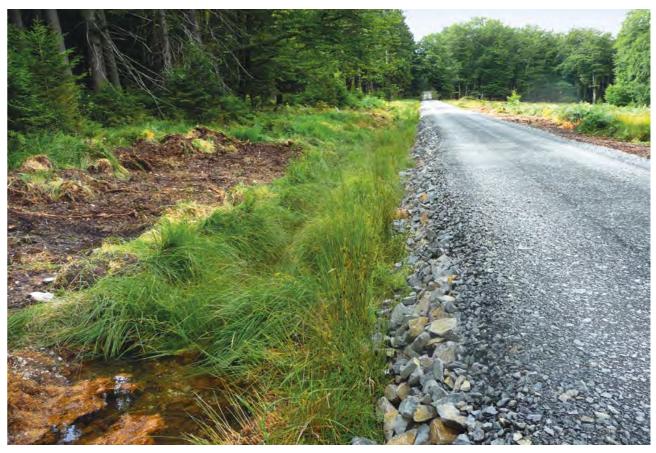
Abbildung 7: Sickerungsweg im NSG Morbach (Hoffmann, J. SNU)

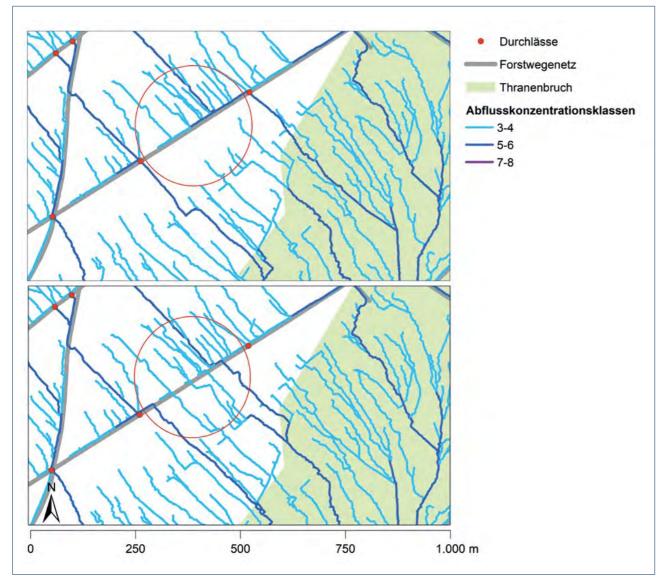
**Abbildung 8:** Abflussmodellierung eines Wegabschnittes im Projektgebiet (Oben Frühjahr 2020, unten nach Einbau) (Seidl, T. 2020)
